2019年12月2日
株式会社クライミング
品質保証グループ

ビュレット活栓部液漏れについて

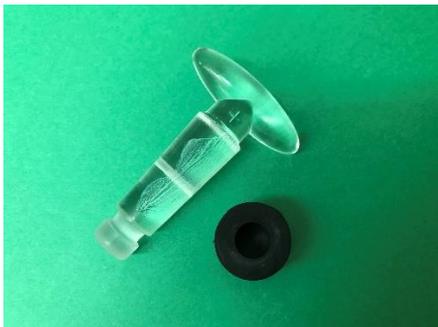
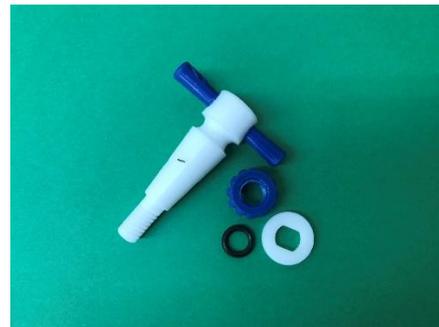
- ① ビュレット本体から活栓を取り外して下さい。(※取り外しの際及び洗浄の際は、破損しないよう十分に気を付け、保護用の手袋等をご使用下さい。)

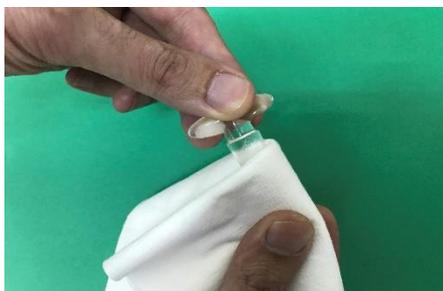
- ② ガラス活栓の場合、活栓表面に付いているワセリンもしくはシリコングリース等を拭き取って下さい。

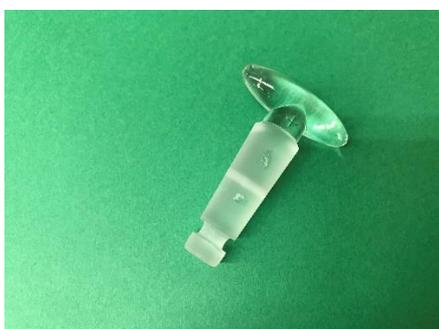
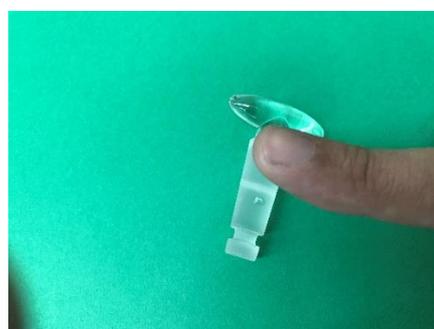
その際、塵、ホコリが付着して無いかの確認を行い、ガラス活栓の場合には、少量のワセリン又はシリコングリースを活栓の穴を中心とし、左右に付けて、指で1往復延ばした後、ビュレット本体に差し込み、活栓を回して全体になじむように薄くのばして下さい。（※シリコングリースを塗り過ぎると液漏れの原因となります。）

テフロンコックの場合も同様に、塵、ホコリの付着がないか確認を行い、ネジはコックがスムーズに回る最大限まで締めて下さい。あまり締め過ぎるとコックの形状変化により液漏れの原因となります。
